PROJEKT BUDOWLANY

**TERMOMODERNIZACJI Z ORZECZENIEM TECHNICZNYM ORAZ
PROGRAMEM PRAC KONSERWATORSKICH DLA REMONTOWANEGO
GMINNEGO BUDYNKU**

**Adres obiektu: Gminny Budynek zlokalizowany w Elblągu przy ul. Żeromskiego
2b**

Rodzaj opracowania: Architektura i program konserwatorski

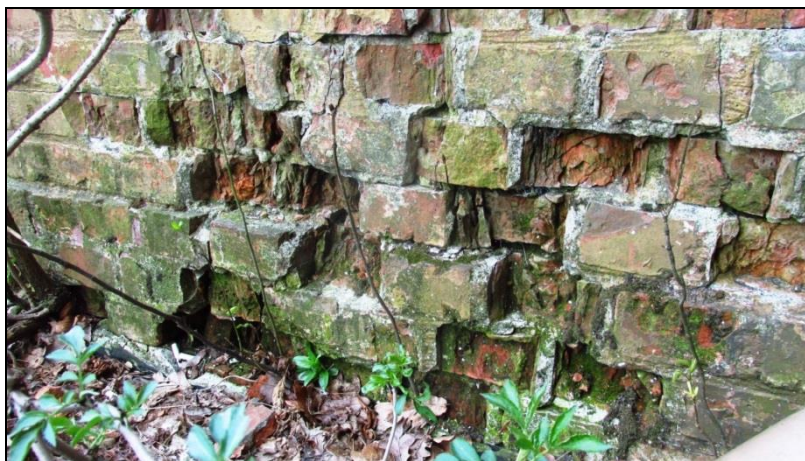
Ściany budynku wykazują liczne uszkodzenia. Ceglane partie cokołowe są porażone czynnikami biologicznymi. Lico ceglane jest zdegradowane, posiada ubytki zarówno w samej cegle jak i w spoinach, które w czasie wtórnych napraw były wykonywane z zapraw zawierających cement.

Fot. 5 Zdegradowane i porażone biologicznie partie przyziemia muru

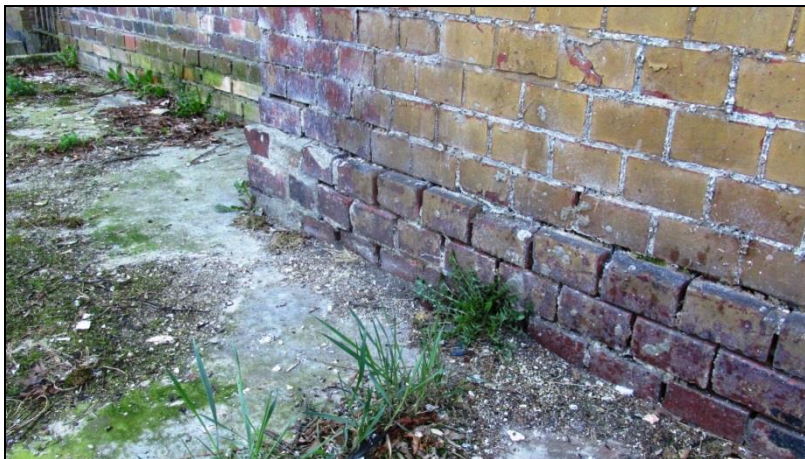
Fot. 6 Porażenia biologiczne i degradacja lica ceglanego partii przyziemia budynku

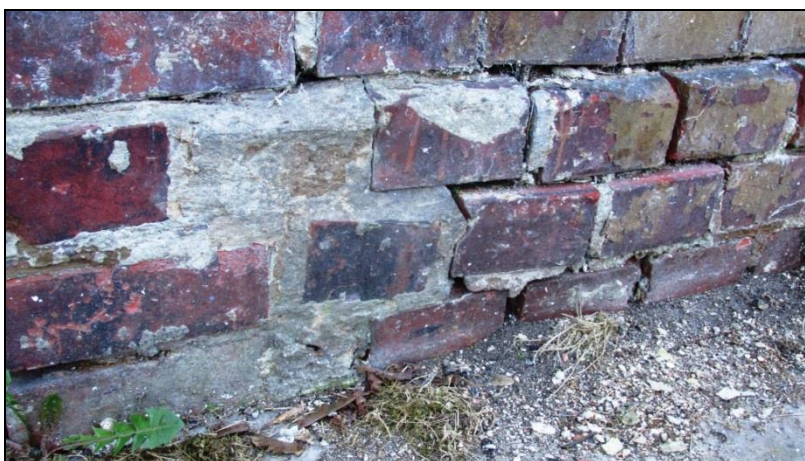
Zastosowane wtórnie spoiny cementowe uległy wykruszeniu, powodując dezintegrację lica ceglanego.

Fot. 7 Partie przyziemia muru- zanieczyszczenia, brak spoin

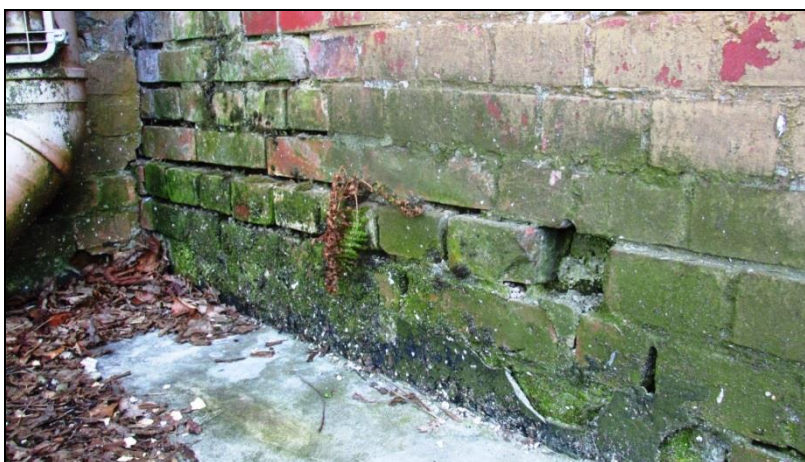
Fot. 8 Porażenia biologiczne ceglanego cokołu, ubytki spoinowania

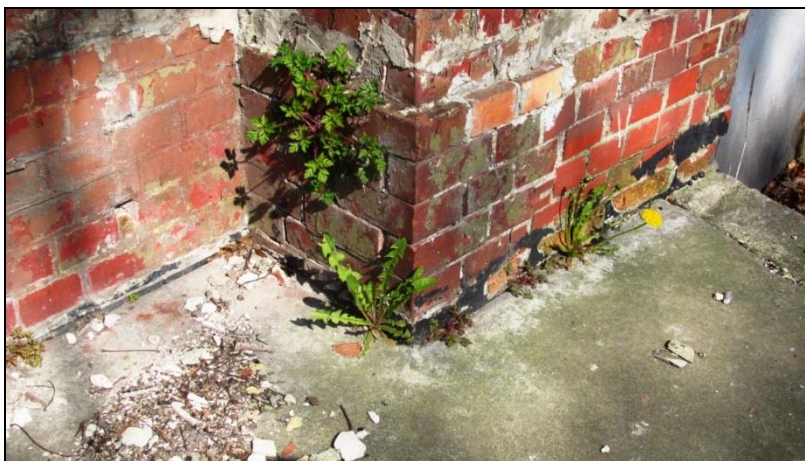
Na powierzchniach cokołu ceglanego doszło do rozwoju roślinności.

Fot. 9 Zanieczyszczenia i uszkodzenia cokołu oraz roślinność rozwijająca się na jego powierzchni

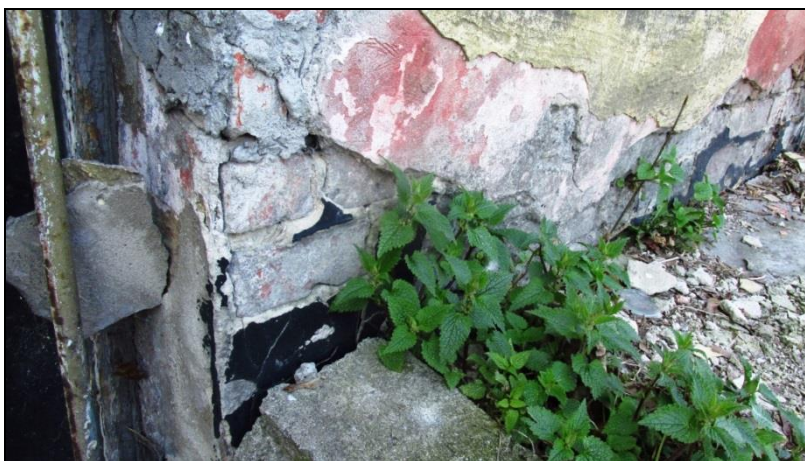
Fot. 10 Uszkodzenia elewacji w partiach przyziemia, rozwijająca się roślinność

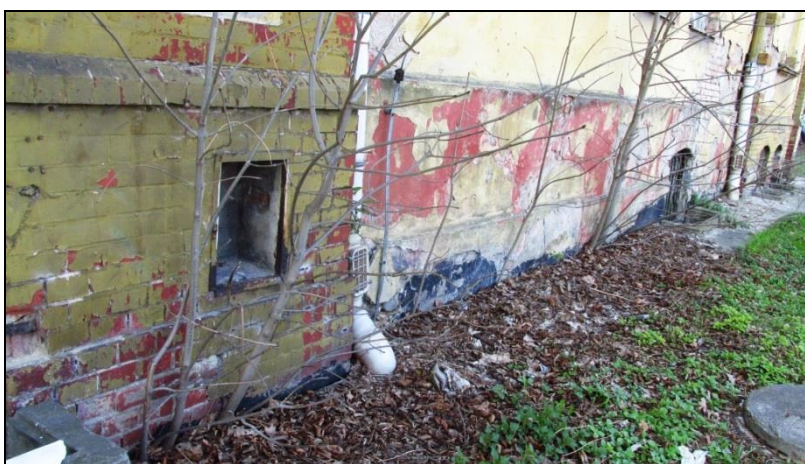
Fot. 11 Roślinność drzewiasta rozwijająca się wzdłuż elewacji wschodniej budynku

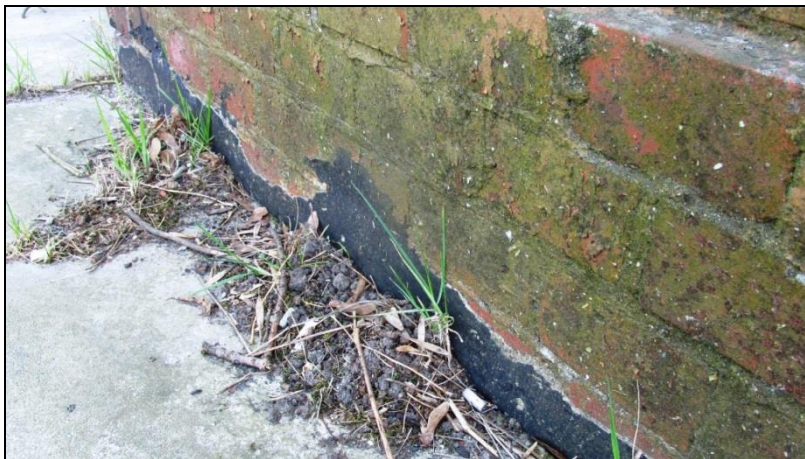
W części elewacji, na powierzchni dolnych warstw cegieł widoczne są fragmenty starej izolacji bitumicznej, która najprawdopodobniej nie spełnia swojej funkcji.

Fot. 12 Porażenia biologiczne partii przyziemia muru, widoczne fragmenty starej izolacji pionowej z bitumów

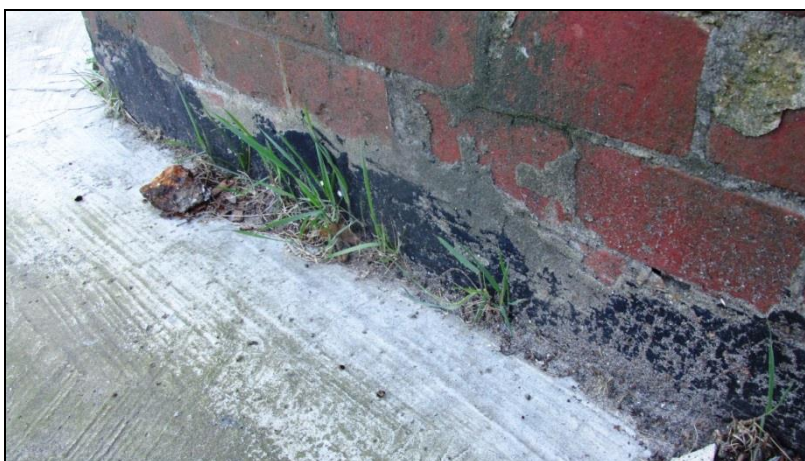
Fot.13 Fragmenty starej izolacji bitumicznej muru

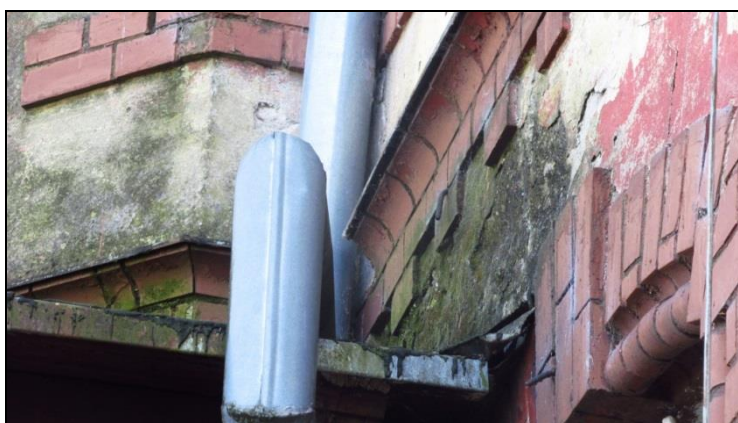
Porażenia biologiczne widoczne są też w wyższych partiach elewacji, zwłaszcza w miejscach gdzie występują nieszczelności rur spustowych i obróbek blacharskich.

Fot. 14 Porażenia biologiczne ściany w obrębie rury spustowej, nad daszkiem werandy północnej

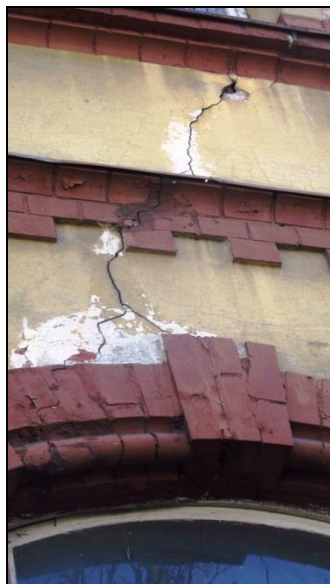
Na elewacjach widoczne są miejscowe spękania konstrukcyjne.

Fot.15 Spękanie konstrukcyjne nad oknem elewacji północnej

Przeprowadzić naprawę istniejących widocznych spękań muru oraz tych odkrytych na etapie wykonawstwa, po skuciu warstw uszkodzonych tynków oraz tynków cementowych. Spękania o szerokości do 5 mm naprawić poprzez usunięcie uszkodzonych spoin oraz cegieł. Pęknięte cegły wymienić na nowe, z zachowaniem istniejącego wążku. Szczeliny po oczyszczeniu wypełnić zaprawą wapienno- trasową.

W przypadku spękań o szerokości powyżej 5 mm rozebrać mur na szerokość 2 cegieł poza linię występujących uszkodzeń i na głębokość $\frac{1}{2}$ cegły. Wykonać strzępia w co 3 warstwie i wprowadzić pręty systemowych Helibar Helifix o grubości 6 mm i długości 1,2 m, na głębokości około 15 cm, na zaprawie systemowej.

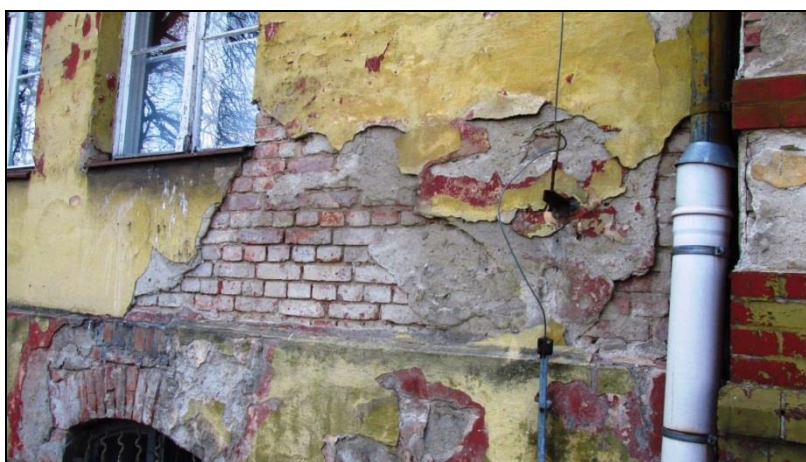
Istniejące tynki są zdegradowane. Na powierzchniach ścian zewnętrznych widoczne są nawarstwienia wtórnych warstw tynkarskich cementowo- wapiennych oraz malarskich w kolorze czerwonym i żółtym (warstwa wierzchnia) oraz ich liczne odspojenia w różnych partiach elewacji.

Fot.16 Destrukcja istniejących powłok tynkarskich i malarskich

Po skuciu istniejących uszkodzonych i cementowych tynków oraz przeprowadzeniu konserwacji i naprawy lica ceglanego wg wytycznych przedstawionych powyżej, zaleca się wykonanie nowych w technologii tynków renowacyjnych. Proponuje się system Schomburg:

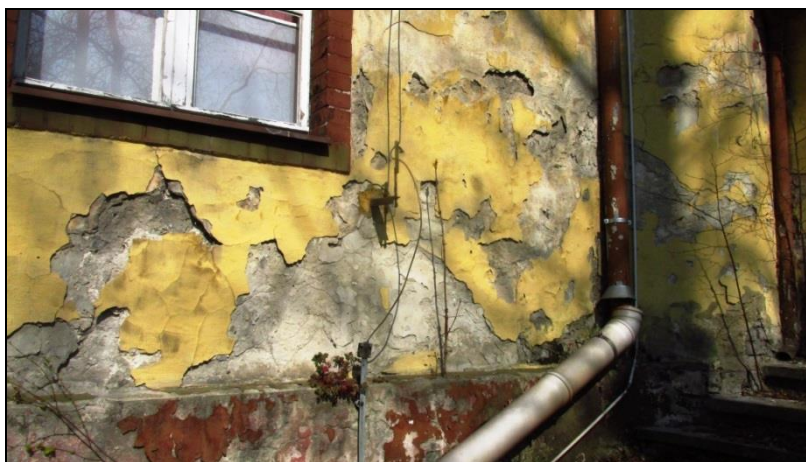
Fot. 17 Uszkodzenia istniejących powłok tynkarskich i malarskich – elewacja południowa

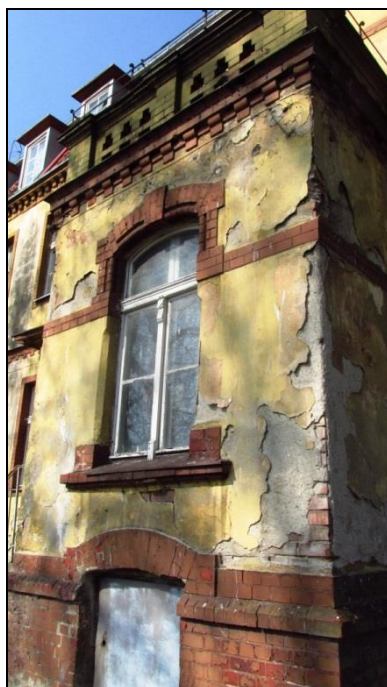
Fot. 18 Uszkodzenia istniejących powłok tynkarskich i malarskich- aneks wschodni elewacji południowej
Podczas napraw wykonywanych w obiekcie użyto niedyfuzyjnych powłok malarskich (w odcieniach żółci i zieleni) którymi pokryto powierzchnie tynków, kształtek ceglanych oraz rurę spustową przy elewacji północnej

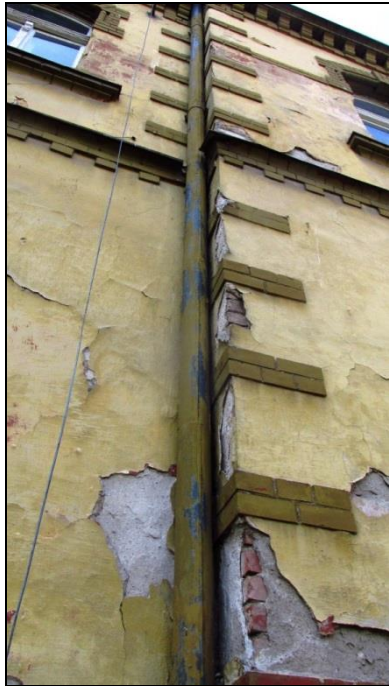
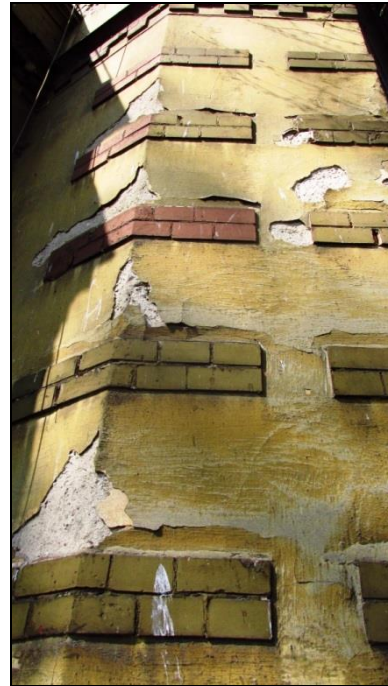
Fot.19,20 Elewacja północna- widoczne uszkodzenia, ubytki, wtórne przemalowania powierzchni tynków, cegieł oraz rury spustowej

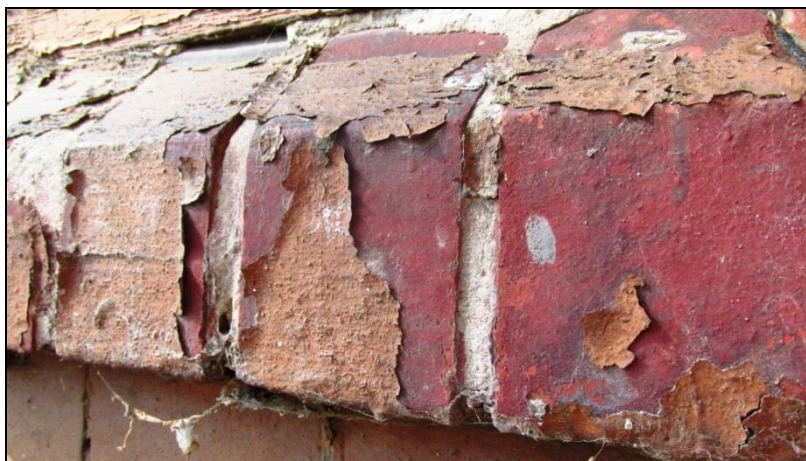
Na powierzchniach ceglanego cokołu i zwieńczającej go rolki widoczne są odspajające się, brązowo- ceglaste warstwy wtórnych, niedyfuzyjnych powłok malarskich.

Fot. 21 Rolka nad cokołem- odspojenia wtórnych powłok malarskich z cegły

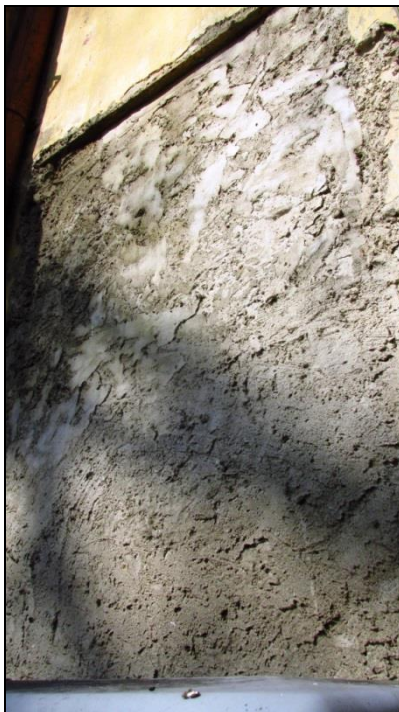
Na elewacji południowej widoczny fragment współczesnego uzupełnienia ściany poprzez nałożenie warstwy zaprawy cementowej.

Fot. 22 Współczesne uzupełnienie z zapraw cementowych

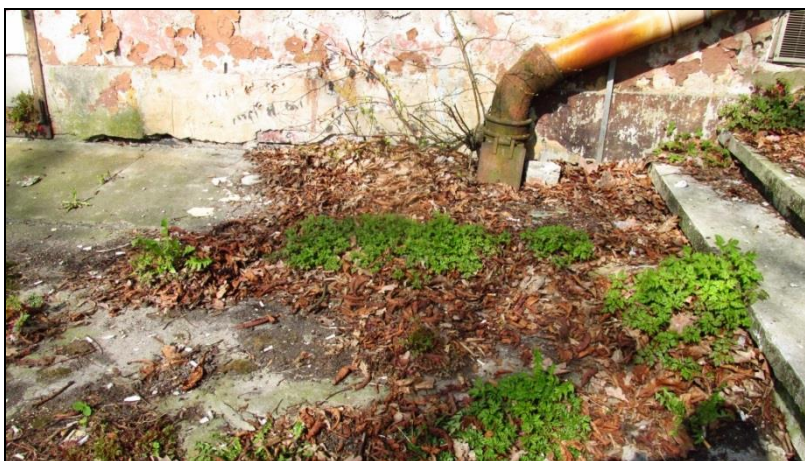
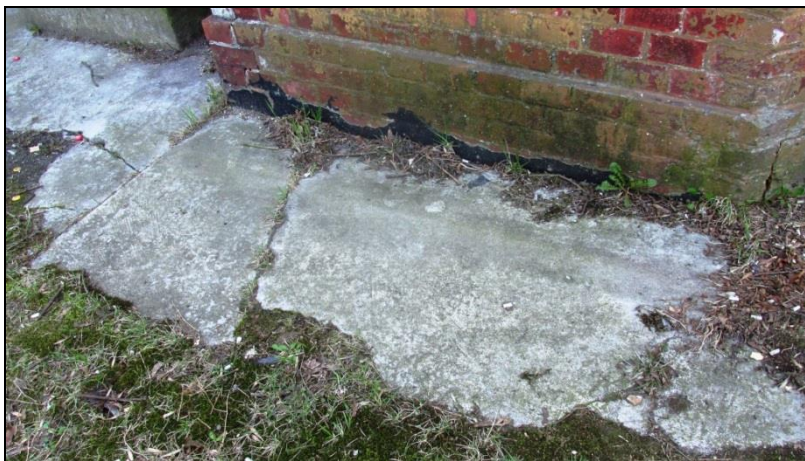
Betonowa nawierzchnia wokół budynku nie sprzyja właściwemu odprowadzeniu wód opadowych, przez co ściany budynku są dodatkowo narażone na oddziaływanie wilgoci.

Fot. 23 Widok nawierzchni betonowej przy budynku

Fot. 24 Fragment nawierzchni betonowej przy budynku

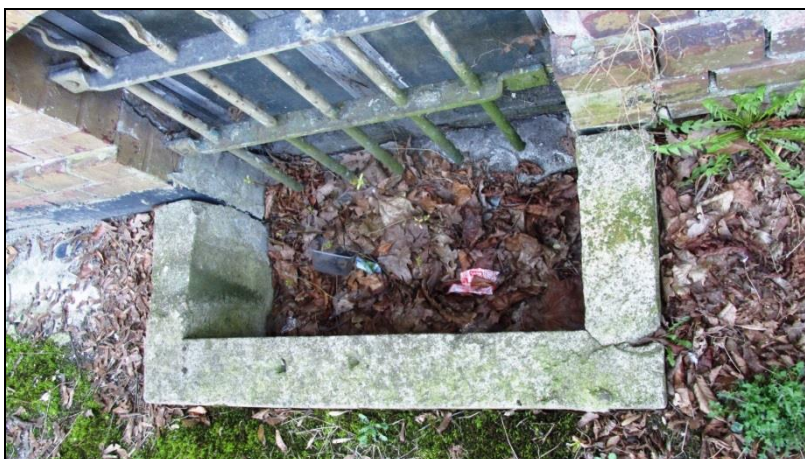
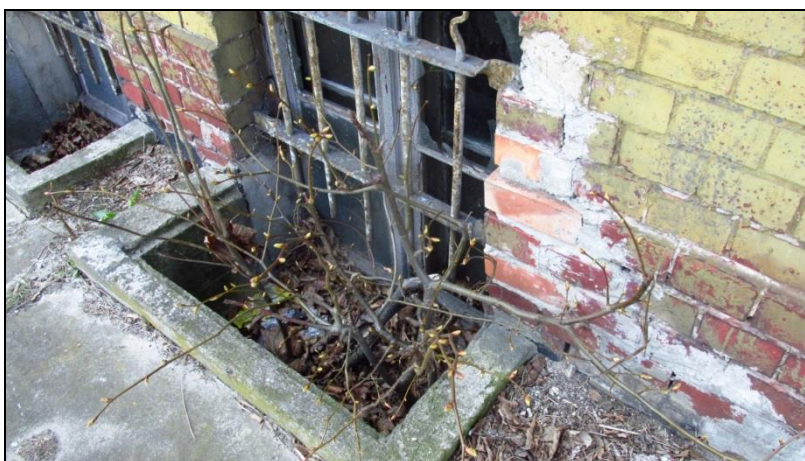
Przy oknach piwnicznych istnieją studzienki z betonowymi ściankami, częściowo uszkodzonymi i porażonymi czynnikami biologicznymi. Studzienki są niedrożne i obecnie nie umożliwiają odpływu wód opadowych.

Fot. 25 Niedrożna studzienka przy oknie piwnicznym otoczona betonowymi ściankami

Fot. 26 Niedrożna studzienka, rozwijająca się roślinność

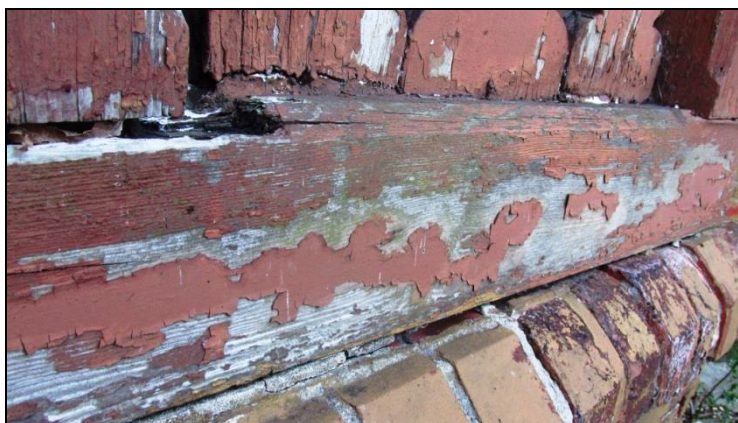
średnim. Ich powierzchnię pokryto warstwami farb niedyfuzyjnych, które ulegają odspojeniom.

Fot. 27 Fragment konstrukcji drewnianej werandy północnej pokrytej warstwą farb niedyfuzyjnych

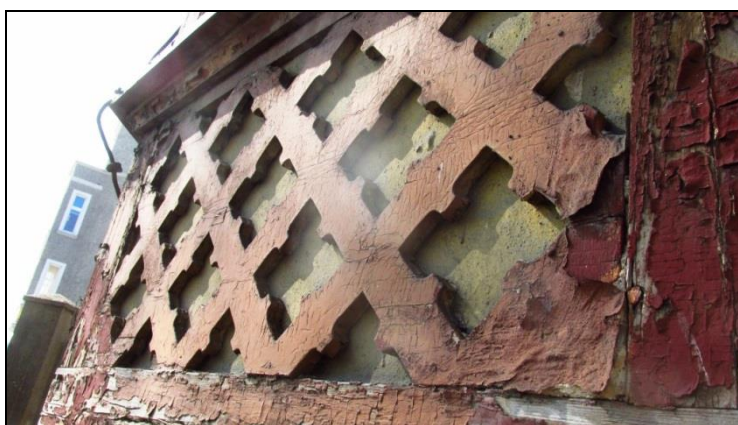
Fot.28 Fragment ozdobnej konstrukcji drewnianej aneksu przy elewacji południowej – odpajające się warstwy farby oraz drobne uszkodzenia

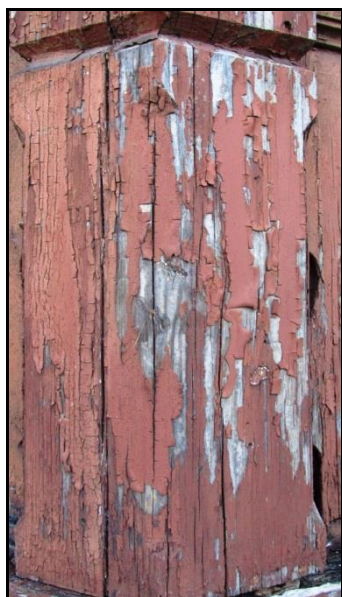
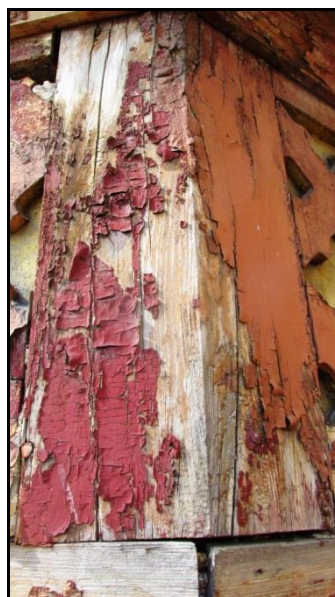
Fot. 29,30 Odpajające się wtórne powłoki malarskie na powierzchniach elementów drewnianych

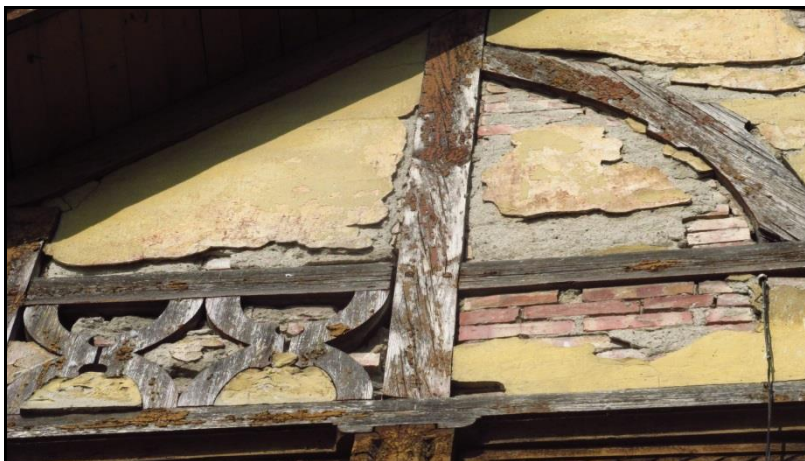
Fot. 31 Fragment drewnianego elementu dekoracyjnego- odspojenia wtórnych powłok, elementy częściowo skorodowane

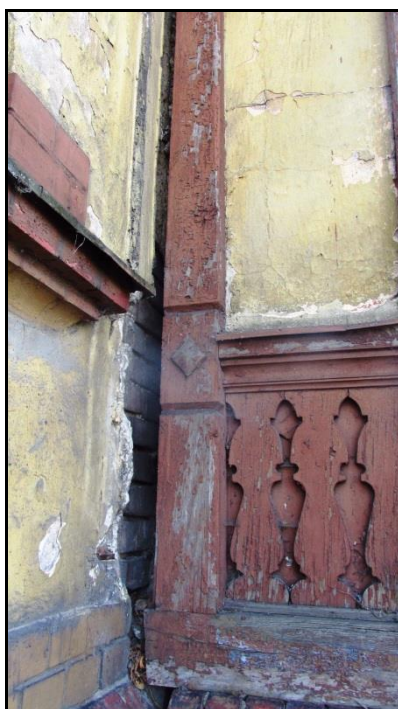
Podczas oceny stanu elementów drewnianych stwierdzono brak przewiązania konstrukcji werandy z elewacją północną, elementy te są odspojone od siebie.

Fot. 32 Brak powiązania konstrukcji werandy północnej z murem

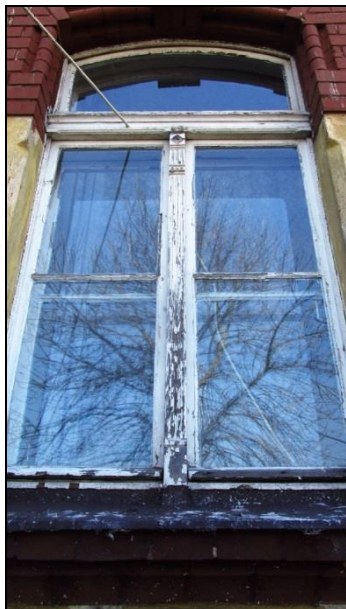
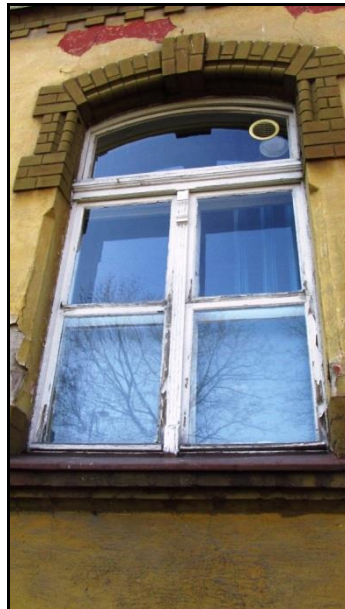
Na powierzchni ram stolarki widoczne są łuszczące się powłoki malarskie (kolor biały), jednakże jej stan techniczny można określić jako dostateczny. Większość okien zachowała się w oryginalnej formie. Po stronie południowej drewnianą stolarkę okienną werandy zastąpiono oknami PCV w formie nawiązującej do pierwotnych podziałów.

Fot. 33, 34 Istniejąca stolarka okienna, łuszczące się powłoki malarskie - elewacja północna

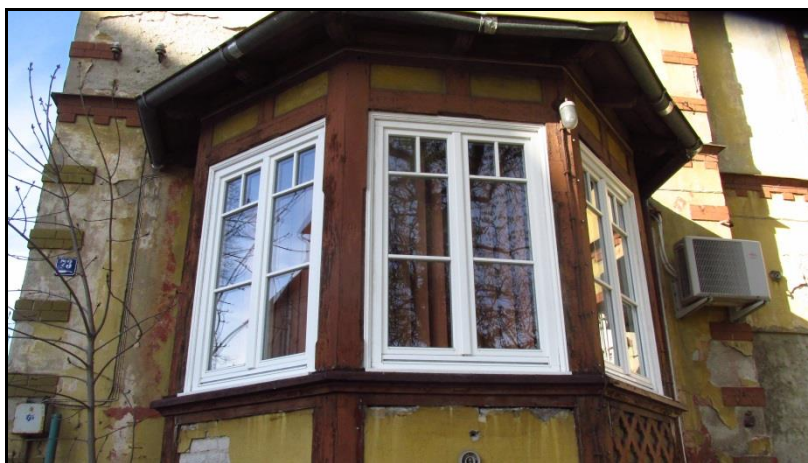
Fot. 35 Weranda południowa- okna PCV

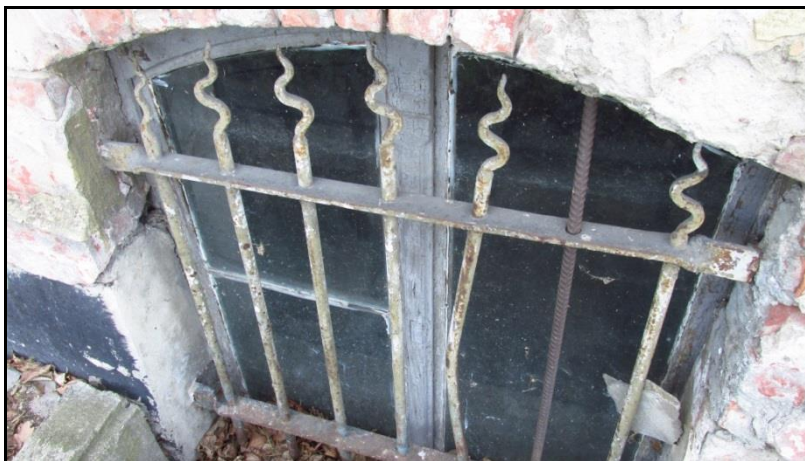
Istniejące elementy metalowe są skorodowane i zanieczyszczone. Część z nich uległa wygięciom i uszkodzeniom. Podczas napraw dekoracyjne elementy krat okiennych zostały zastąpione zwykłymi, współczesnymi prętami.

Fot. 36 Skorodowane elementy metalowe okratowania okna, współczesne uzupełnienie niezgodne z oryginalną formą

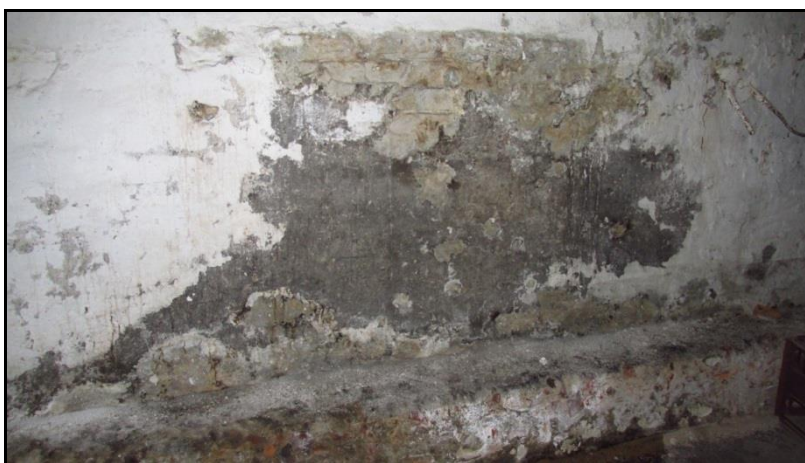
W celu identyfikacji przyczyn destrukcji elewacji dokonano oceny stanu technicznego murów w piwnicach. Ściany działowe w piwnicach znajdują się w stanie technicznym dostatecznym- brak jest widocznych uszkodzeń. Na powierzchniach ściany zewnętrznych widoczne są rozległe zawilgocenia i uszkodzenia. Wyznaczona wysokość zawilgocenia powierzchniowego na tych powierzchniach sięga do stropu piwnic.

Fot.37 Ściana piwniczna- zawilgocenia i uszkodzenia tynków wewnętrznych

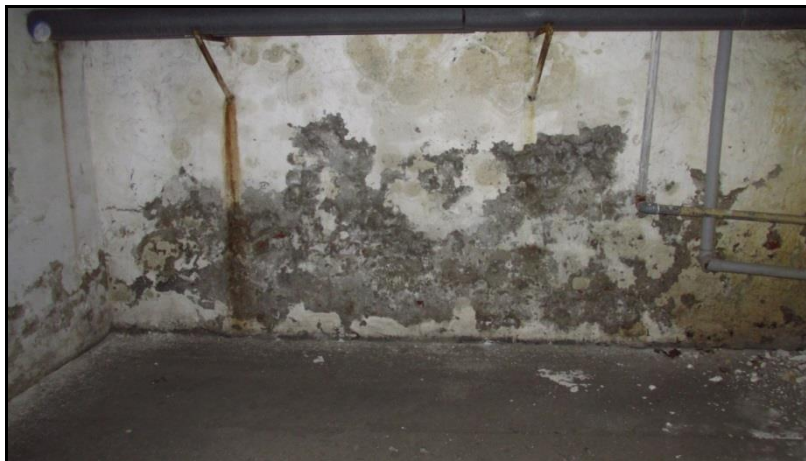
Fot. 38 Porażone i uszkodzone tynki na powierzchniach ściany piwnicznej

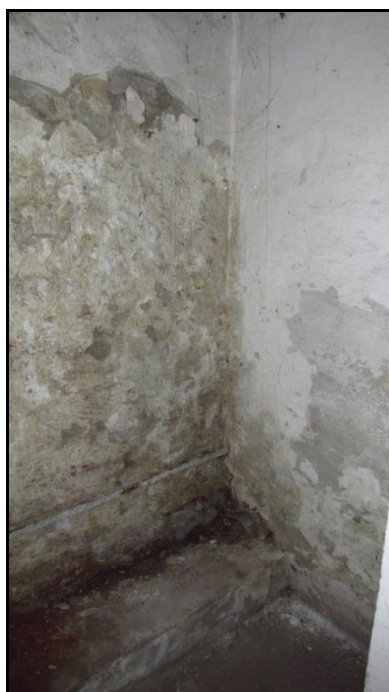
Fot. 39 Zawilgocone i skorodowane tynki w piwnicy

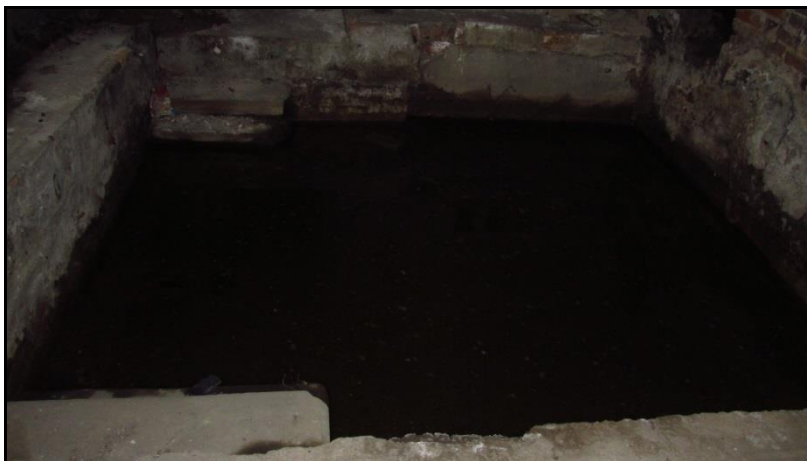
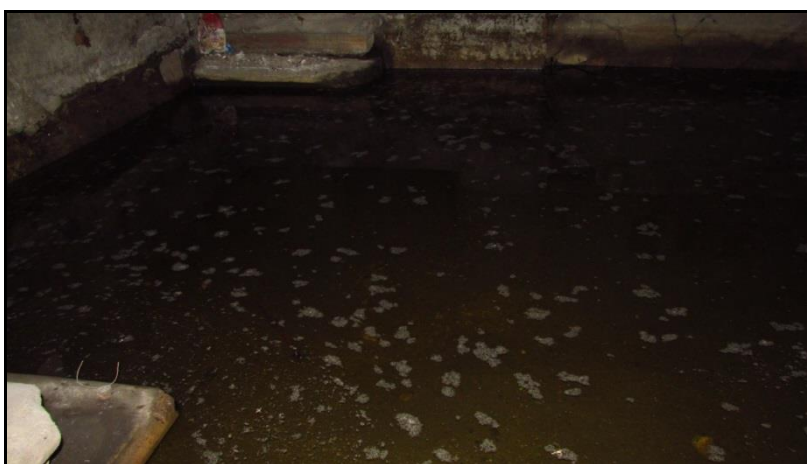
W pomieszczeniach piwnicy znajduje się niecka, zbiornik ze stale utrzymującym się poziomem wody. Woda jest najprawdopodobniej wypierana i dostaje się do piwnicy przez studzienkę.

Fot. 40 Zbiornik z wodą w piwnicy

Fot. 41 Poziom wody w niecce piwnicy

Fot. 42 Studzienka w niecce piwnicy

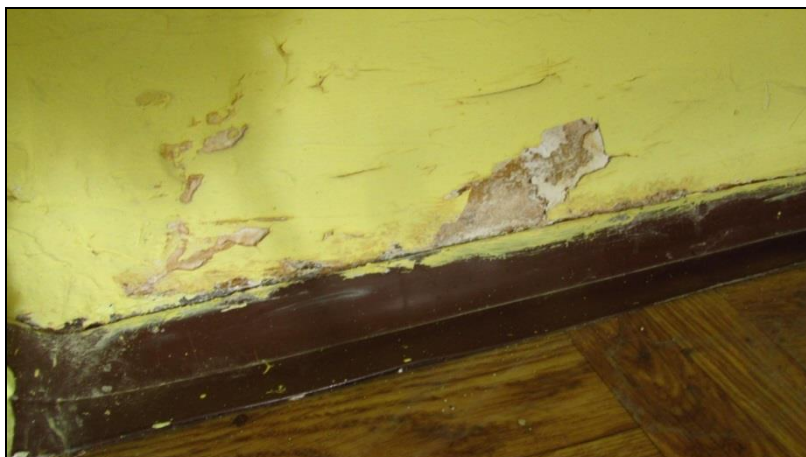
wynika, iż przed wykonaniem prac malarskich na ścianach widoczne były znaczne zawilgocenia oraz uszkodzenia powłok malarskich. Obecnie na pomalowanych niedawno ścianach można dostrzec miejscowo niewielkie uszkodzenia oraz odspojenia powłok malarskich.

Fot.43 Destrukcja powłok na ścianach wewnętrznych parteru

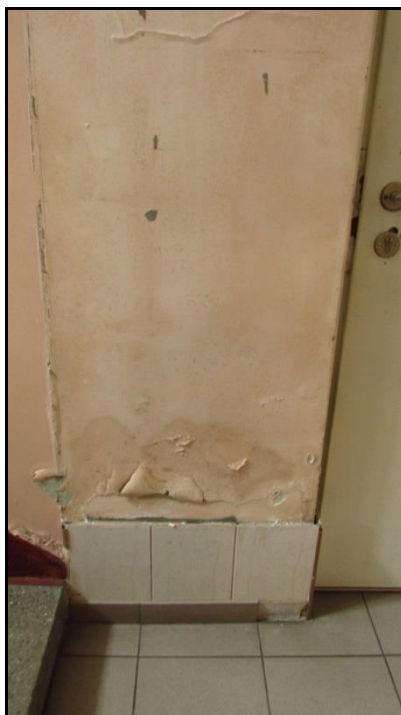
Fot.44 Zawilgocone i odspajające się powłoki malarskie na ścianie klatki schodowej parteru

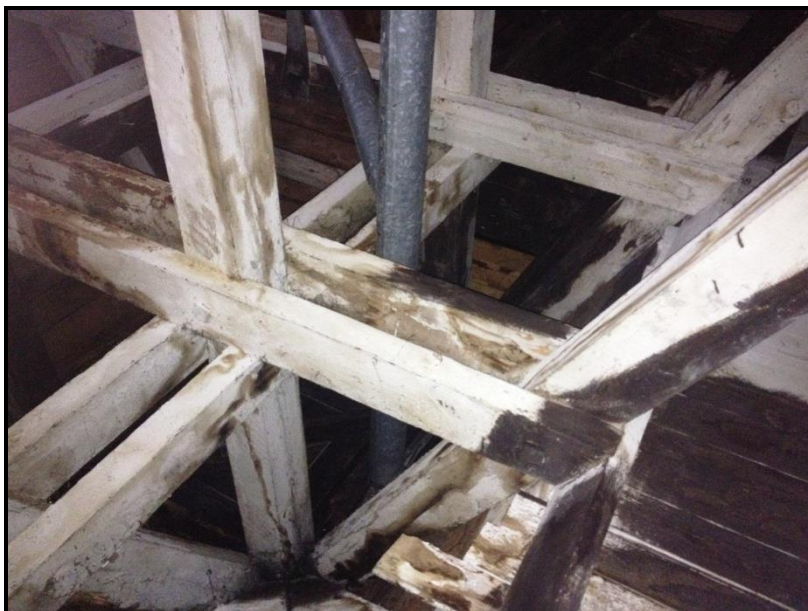
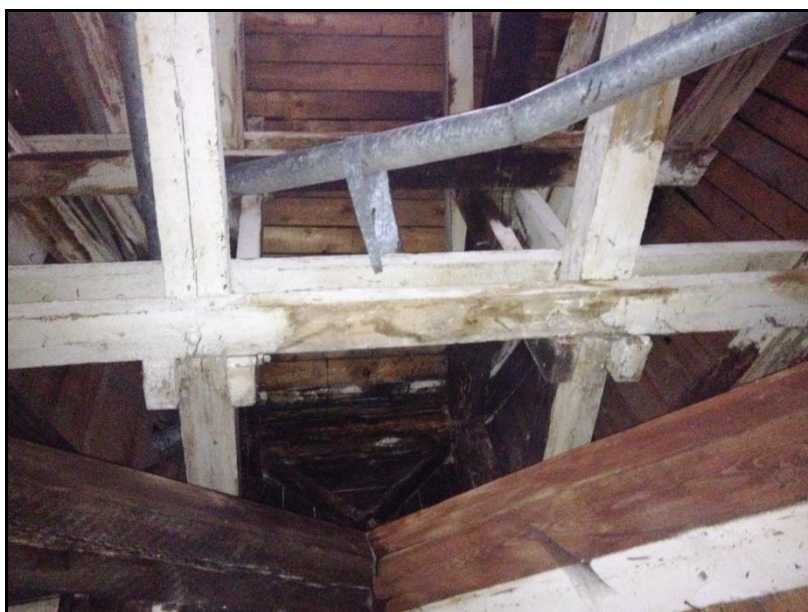
Elementy konstrukcyjne więźby dachowej wykazują zawilgocenia i porażenia czynnikami biologicznymi, prawdopodobnie grzybami pleśniowymi oraz domowymi własciwymi. Deskowanie połaci w stanie średnim, z miejscowymi zawilgoceniami i uszkodzeniami, wykonane najprawdopodobniej z desek nieimpregnowanych.

Fot.45 Zawilgocone i skorodowane elementy konstrukcji więźby dachowej

Fot.46 Zawilgocone i skorodowane elementy konstrukcji więźby dachowej

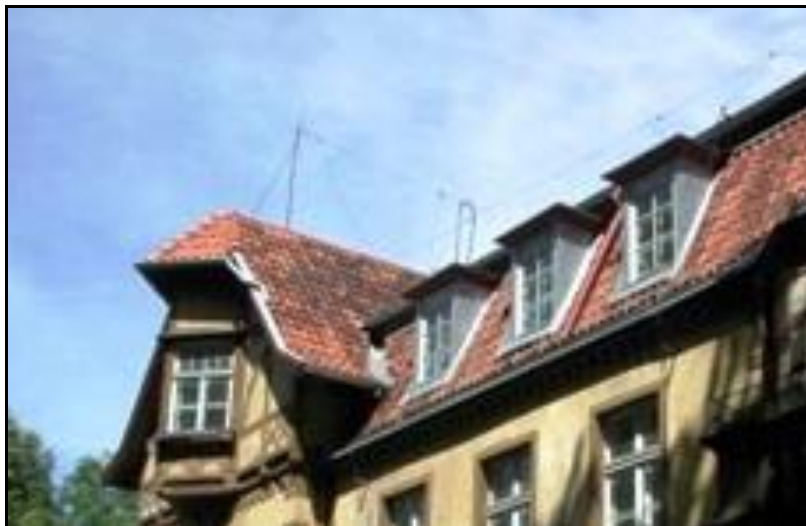
Istniejące pokrycie dachowe wykonane głównie z dachówki ceramicznej w średnim stanie technicznym. Na powierzchni dachówki widoczne ślady zanieczyszczeń oraz porażen biologicznych. Część pokrycia dachowego wykonana wtórnie z blachy, daszki werandy i aneksów pokryte są papą termozgrzewalną.

Fot.47 Istniejące pokrycie z dachówki ceramicznej

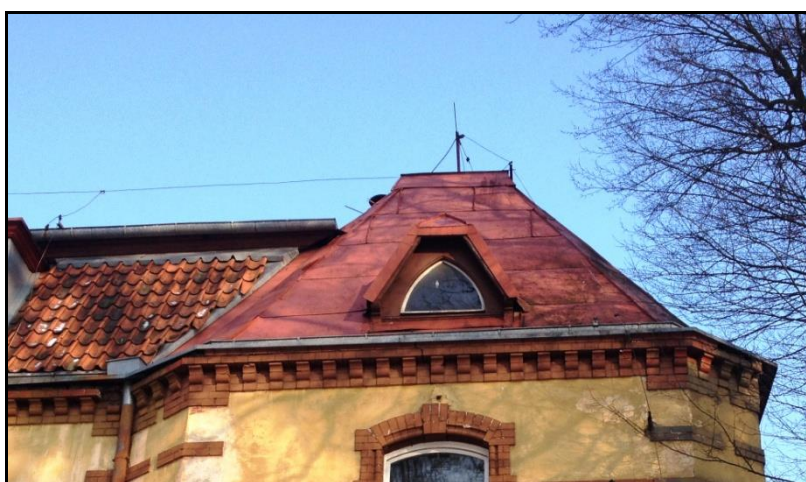
Fot.48 Wtórne pokrycie z blachy

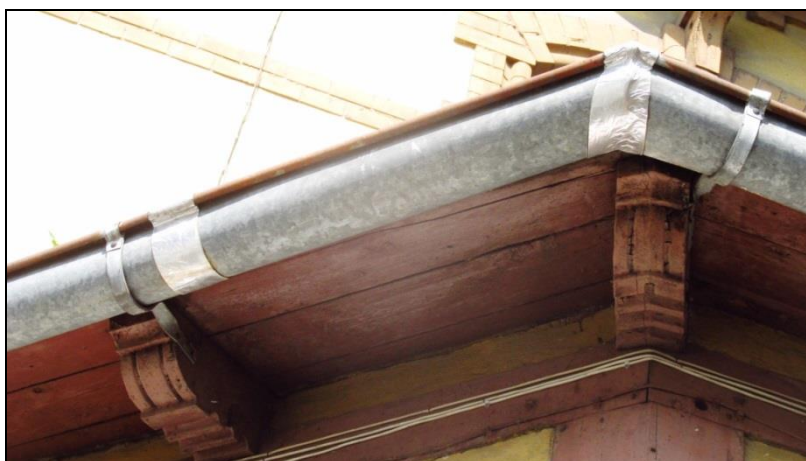
Stan techniczny rynien i rur spustowych jest zły. Wykazują one uszkodzenia i są prawdopodobnie niedrożne. Odcinki rynien nad werandą północną połączono/uszczelniono prowizorycznie za pomocą taśmy.

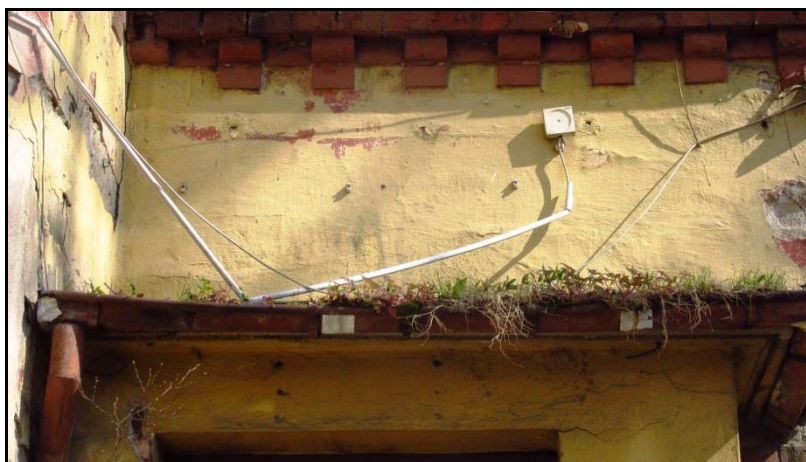
Rynna oraz daszek nad wejściem południowym są porośnięte roślinnością i nie zapewniają właściwego odprowadzenia wód opadowych. Nad daszkiem widoczne są również pozrywane i niezabezpieczone elementy instalacji elektrycznej.

Fot. 50 Rynna i daszek nad wejściem po stronie południowej, widoczne elementy instalacji elektrycznej

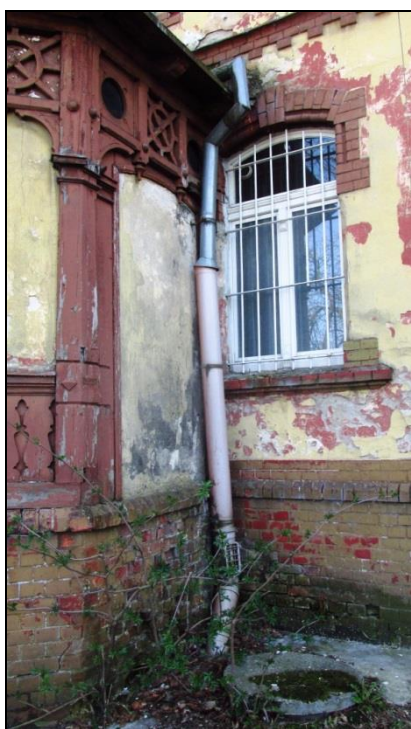
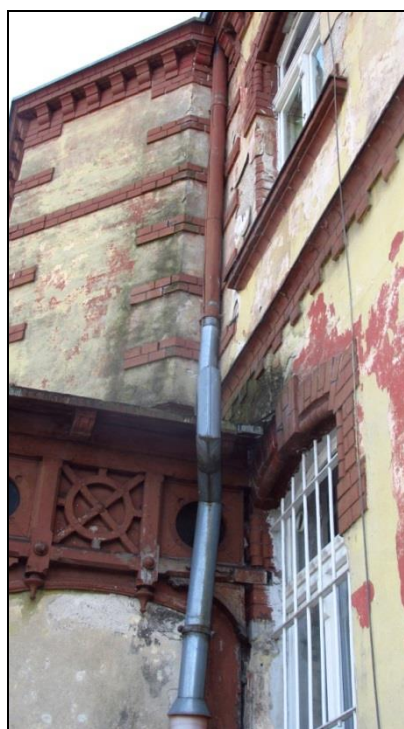
Na fotografiach 38 i 39 pokazano fragmenty uszkodzonej, prowizorycznie naprawionej rury spustowej przy werandzie północnej. Daszek werandy północnej, podobnie jak dachy aneksów, pokryty jest warstwami papy termozgrzewalnej.

Fot. 51,52 Uszkodzona i prowizorycznie naprawiona rura spustowa- elewacja północna

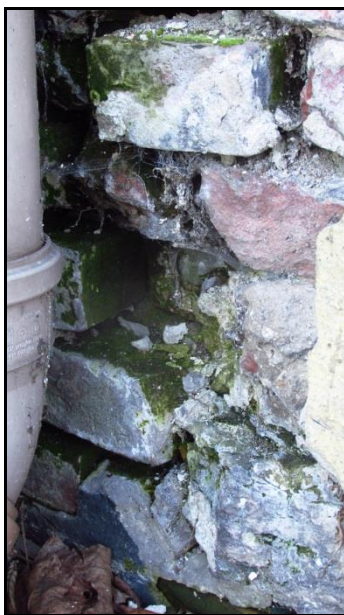
Nieszczelne i nieprawidłowo wykonane rynny, rury spustowe mają bezpośredni wpływ na zawilgocenie i destrukcję elewacji. Widoczne jest to szczególnie po stronie północnej w obrębie rury spustowej przy werandzie.

Fot.53 Zniszczenia cokołu ceglanego bezpośrednio przy uszkodzonej rurze spustowej- elew.pln

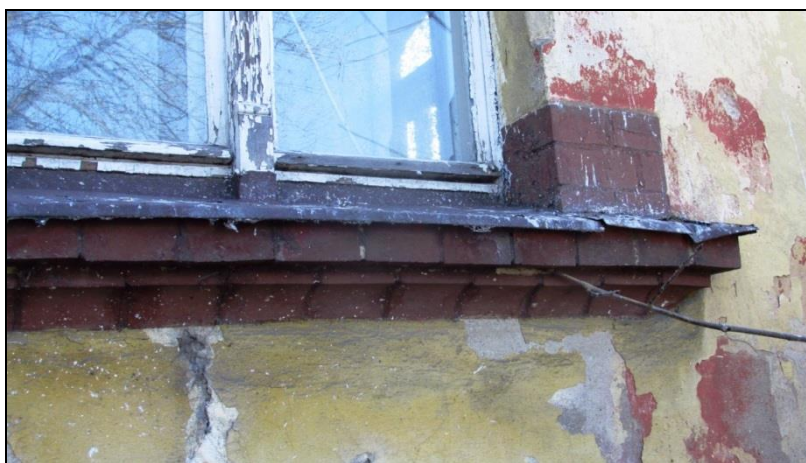
Istniejące parapety blaszane wykazują uszkodzenia, są nieprawidłowo ukształtowane, nie spełniają swoich funkcji technicznych.

Fot. 54 Skorodowany i uszkodzony parapet

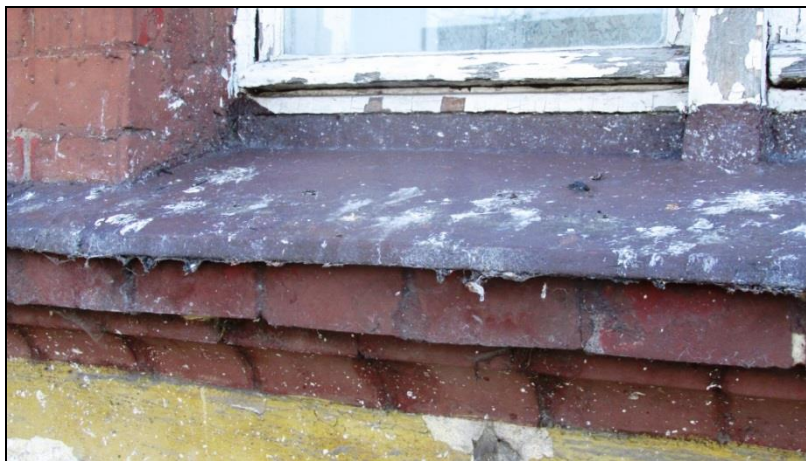
Fot. 55 Nieprawidłowo ukształtowany parapet blaszany
